Taller

Permiso y Verificación de Obra en la Propiedad Horizontal

26-3-2024

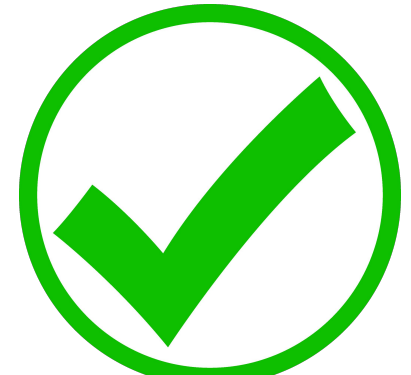
AVO - Verificación 3

15 DE NOVIEMBRE DE 1889 2534			29/12/2023		
Dirección			Fecha inspección		
24	065	005	28		
Sección Manzana Parcela			Comisaría		
Administrado			DGFyCO-661180		
Descripción del Origen			Nro de Ticket		
Profesional			Consejo y Matrícula		
Propietario			DNI		
Atendido por			Fiduciario		
Destino			Superficie		
SinIrregularidades			Subsuelos		
Resultado de la inspección			Pisos

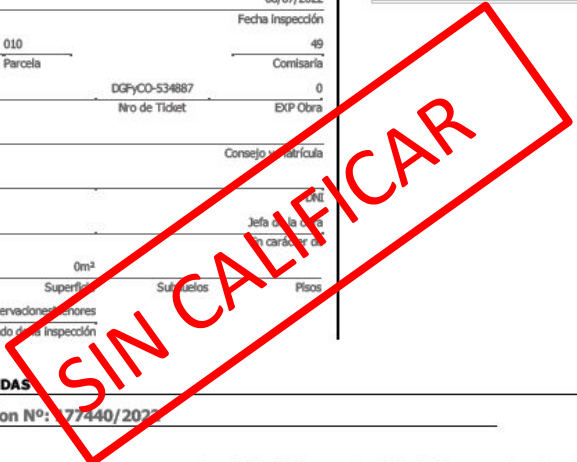
AVO3 - CONTEMPORÁNEOS

NAON, ROMULO 4181	06/07/2022
Dirección	Fecha Inspección
43 007 010	49
Sección Manzana Parcela	Comisaría
Administrado DGFYCO-534887	0
Descripción del Origen Nro de Ticket	EXP Obra
Profesional	Consejo Matricula
Propietario	DNI
Nuria Aguilera	Jefa de la Obra
Atendido por	En carácter de
Destino Superficie Subterránea Pisos	0m ²
Con Observaciones anteriores	Resultado de la Inspección

Se trata de una obra en etapa de terminaciones, dónde fui recibido por la Jefa de la obra quien permite el acceso. Al momento de la verificación especial 3 se observan algunas diferencias que deberán ser regularizadas en planos Conforme a obra, según lo establecido en el Código de la Edificación, cómo ser vanos en muros contiguos divisorios de predios no graficados en planos registrados adjuntos. También existen diferencias en las instalaciones sanitarias ejecutadas en terrazas y balcones, sin registrarse en planos. Atento a lo informado, se labró Acta de Inspección 177440/2022 a fin de que grafiquen en planos Conforme a obra los vanos ejecutados sobre muros contiguos divisorios de predios y las instalaciones sanitarias ejecutadas en terrazas y balcones, según lo establecido en el Código de la Edificación.

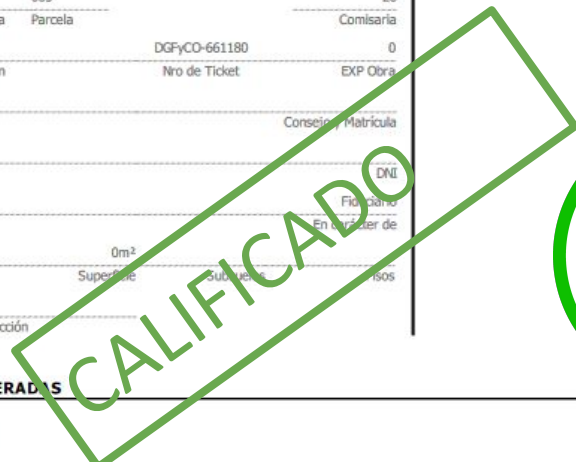
15 DE NOVIEMBRE DE 1889 2534	29/12/2023
Dirección	Fecha Inspección
24 065 005	28
Sección Manzana Parcela	Comisaría
Administrado DGFYCO-661180	0
Descripción del Origen Nro de Ticket	EXP Obra
Profesional	Consejo Matricula
Propietario	DNI
Adrian Falja	Fiscalizante
Atendido por	En carácter de
Destino Superficie Subterránea Pisos	0m ²
Sin Irregularidades	Resultado de la Inspección
